## PIANO URBANISTICO ATTUATIVO

Ambito 5 del P.R.G. di Napoli

Ubicazione: Napoli (Na) - via del Gran Paradiso

## RELAZIONE TECNICA OPERE a VERDE

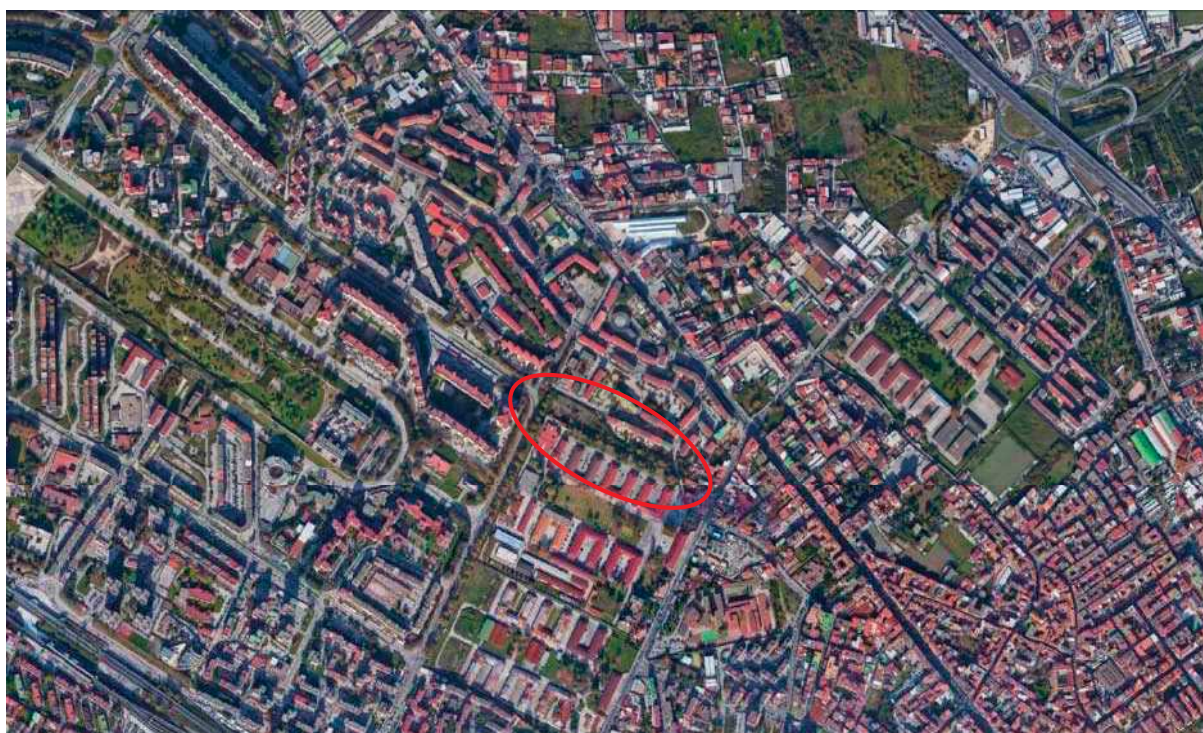
Immagine 1. Foto aerea con individuazione dell'area in esame
